# சுற்றுச்சூழல் தாக்க மதிப்பீடு (EIA)

மரினோ டவர் ஹோட்டல் கொழும்பு  
652 அறைகள் கொண்ட ஹோட்டல் வளாகம்

எண் 594, காலி சாலை,  
கொழும்பு 03, இலங்கை

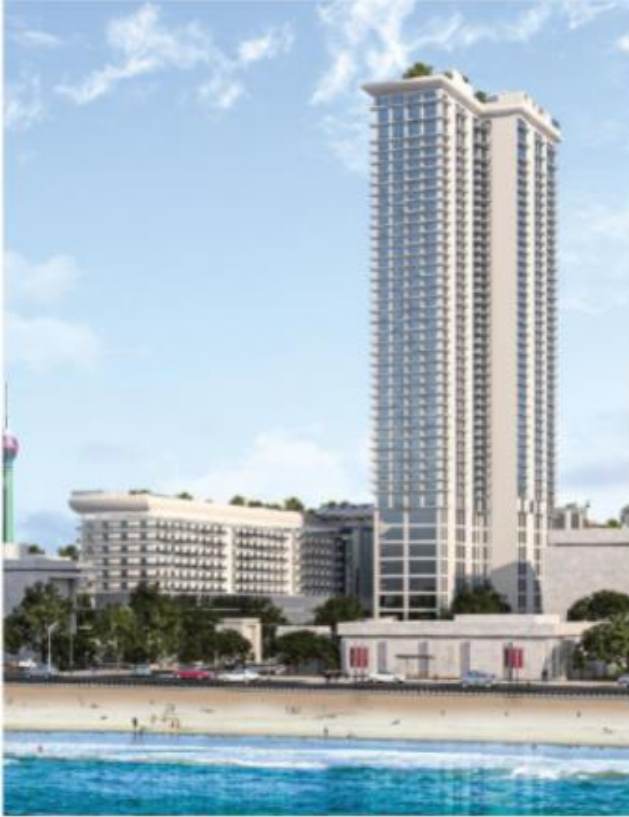
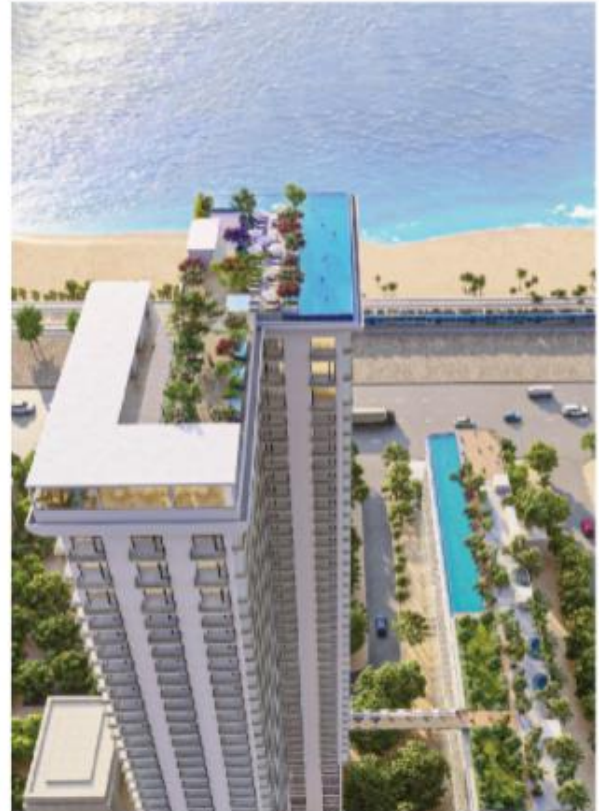
படம் 2.1: தற்போதுள்ள மரினோ பீச் ஹோட்டலுடன் முன்மொழியப்பட்ட உயர் ஹோட்டல் வளாகத்தின் கருத்து

ஹோட்டலின் பிரதான நுழைவாயில் காலி சாலையில் இருந்து மற்றும் அழகிய மரைன் டிரைவ் .இந்து சமுத்திரத்திற்கு முன்னோக்கி கட்டப்பட்டுள்ளது. இது கொழும்பிலுள்ள அனைத்து 5 நட்சத்திர நகர ஹோட்டல்களிலிருந்தும் 3 கிலோமீட்டருக்கும் குறைவான தூரத்தில் உள்ளது மற்றும் வணிக வளாகங்கள், வங்கிகள் மற்றும் நகரத்தில் வணிக மற்றும் பொழுதுபோக்கு மையங்களுக்கு அருகில் உள்ளது. பண்டாரநாயக்க சர்வதேச விமான நிலையத்திலிருந்து 40 நிமிடங்களுக்கும் குறைவான தொலைவில் இந்த ஹோட்டல் உள்ளது மற்றும் நாட்டின் அனைத்து சுற்றுலா இடங்களிலிருந்தும் எளிதில் அணுக முடியும். பின்வரும் படம் 2.1 கட்டிடக் கலைஞரின் கருணையால் திட்டமிடப்பட்ட சில கணினி உருவாக்கிய ஒழுங்குமுறைகளை உள்ளடக்கியது.

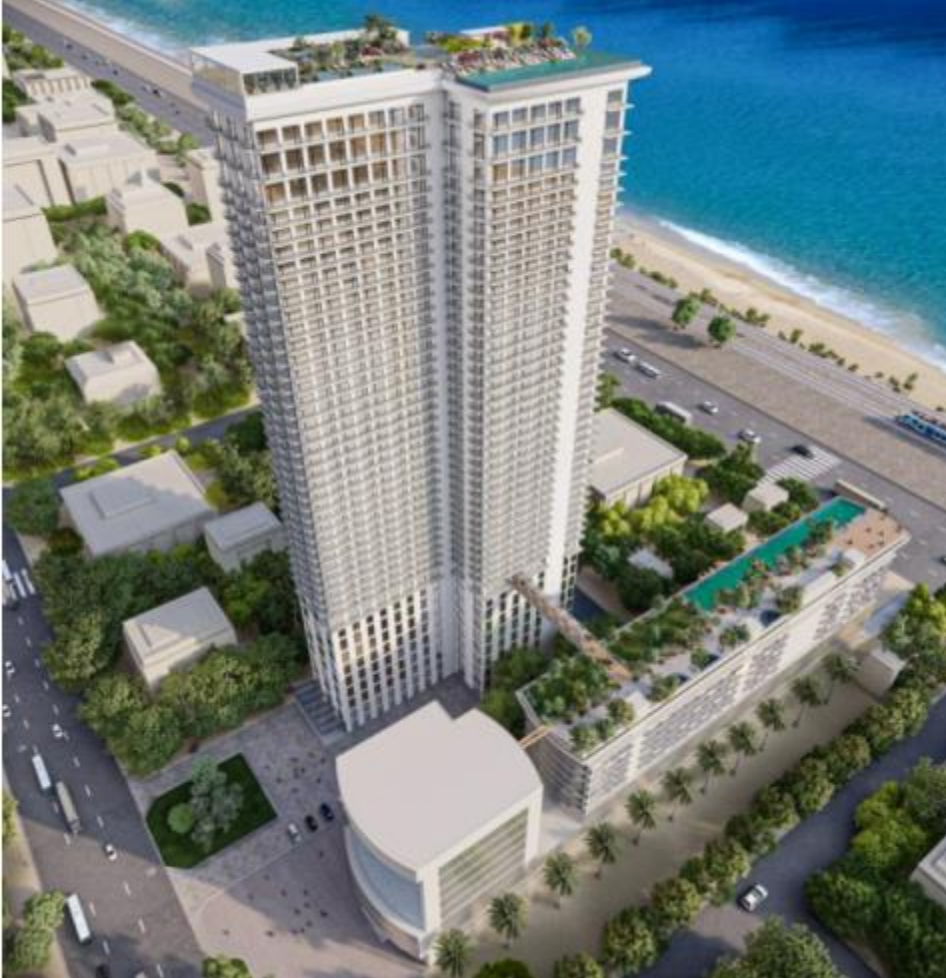
பின்வரும் படம் 2.2 முன்மொழியப்பட்ட திட்ட தளத்தின் அமைப்பை நன்கு புரிந்துகொள்ள வான்வழி கணினி வழங்கல் ஆகும்.

படம் 2.2: சொத்தின் வான்வழி காட்சி

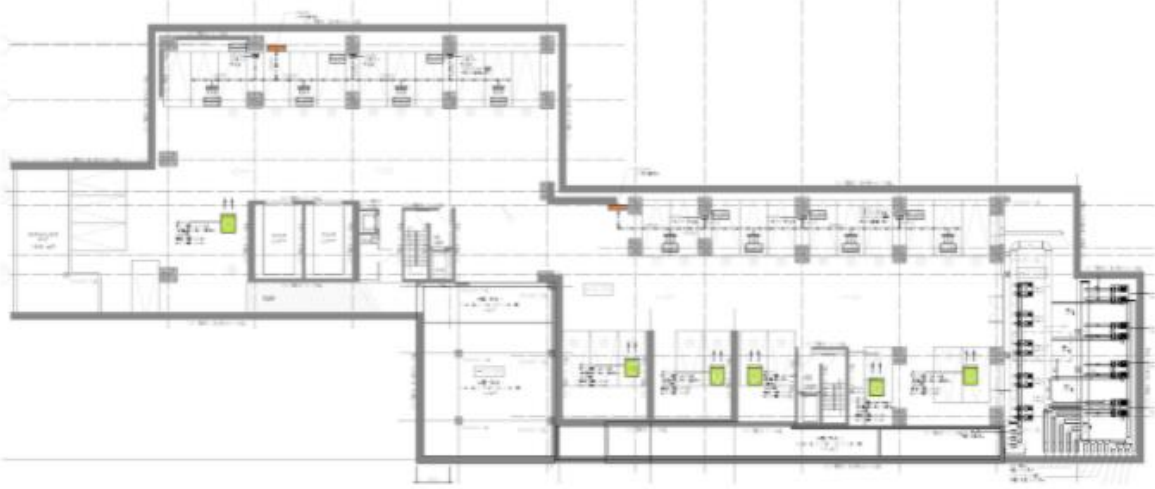
இயற்கையாக காற்றோட்டமில்லாத அடித்தளப் பகுதிகள் இயந்திர காற்றோட்டத்துடன் இணைக்கப்படும், தீ விபத்து ஏற்பட்டால் புகை வெளியேறும் சாத்தியமான வாகன வெளியேற்றப் புகையை நீர்த்துப்போகச் செய்ய போதுமான காற்று பரிமாற்றத்தை வழங்கும். ஒவ்வொரு அடித்தளத் தளத்திலும் காற்று உட்புகுதல் மற்றும் வெளிச்செல்லும் குழாய்கள் பொருத்தப்பட்டு புதிய காற்றில் கட்டிடத்தின் துணை கட்டமைப்புகளுக்குள் பாய்ந்து பயன்படுத்தப்பட்ட காற்றை வெளியேற்றுகிறது. கீழே உள்ள புள்ளிவிவரங்களில் காட்டப்பட்டுள்ளபடி, தீர்ந்துபோன காற்று தரை தளத்திற்கு அனுப்பப்பட்டு கட்டமைப்பிலிருந்து வெளியேற்றப்படும். கீழே உள்ள படம் 2.8 இல் சுட்டிக்காட்டப்பட்டுள்ளபடி தரைத்தளத்துடன் நேரடியாக இணைக்கும் அடித்தள 3 இல் 6 காற்றுப் பாய்ச்சல் துவாரங்கள் (பச்சை நிறத்தில் குறிக்கப்பட்டுள்ளது மற்றும் 2 காற்று வெளியேற்ற துவாரங்கள் (ஆரஞ்சு நிறத்தில் குறிக்கப்பட்டுள்ளது) பொருத்தப்பட்டுள்ளது.

படம் 2.8: அடித்தளம் 3 காற்றோட்டம் (பச்சை) மற்றும் வெளியேற்ற வென்ட்கள் (ஆரஞ்சு)

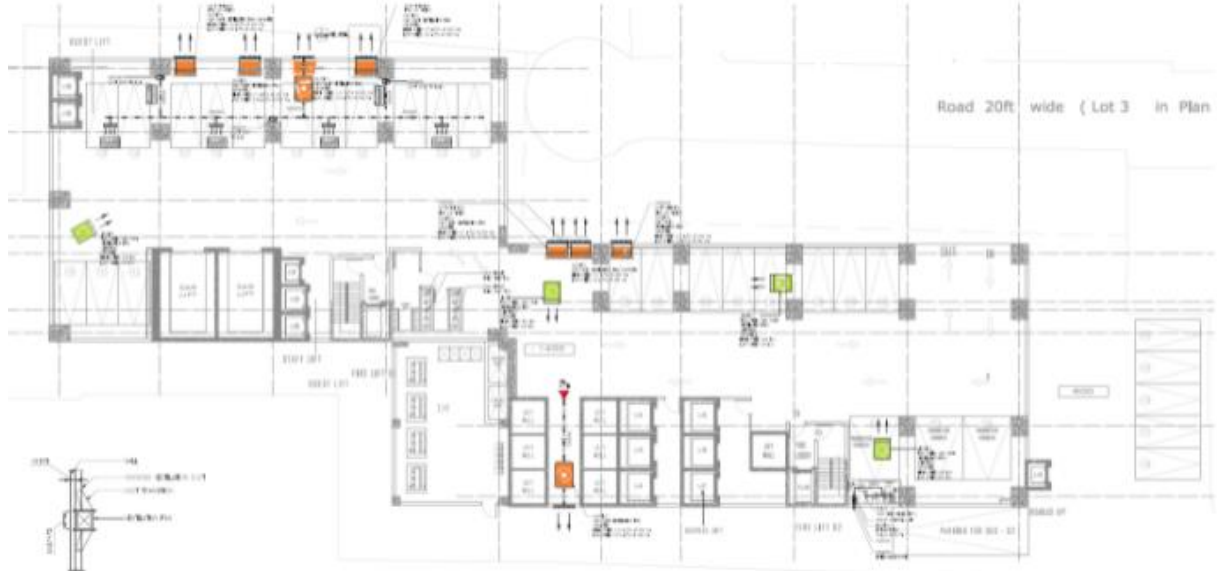
கீழே உள்ள படம் 2.11 இல் சுட்டிக்காட்டப்பட்டுள்ளபடி, தரை தளத்தில் 4 காற்றோட்டம் துவாரங்கள் (பச்சை நிறத்தில் குறிக்கப்பட்டுள்ளது) மற்றும் 8 காற்று வெளியேற்ற துவாரங்கள் (ஆரஞ்சு நிறத்தில் குறிக்கப்பட்டவை) பொருத்தப்பட்டுள்ளன.

படம் 2.11: தரை மாடி வரத்து (இன்ஃப்ளோ) மற்றும் எக்ஸாஸ்ட் (ஆரஞ்சு) வென்ட்ஸ்

மேலே உள்ள காற்றோட்டம் ஏற்பாடு தொழில் மற்றும் தீ பாதுகாப்பு விதிமுறைகளுக்கு இணங்க உள்ளது.

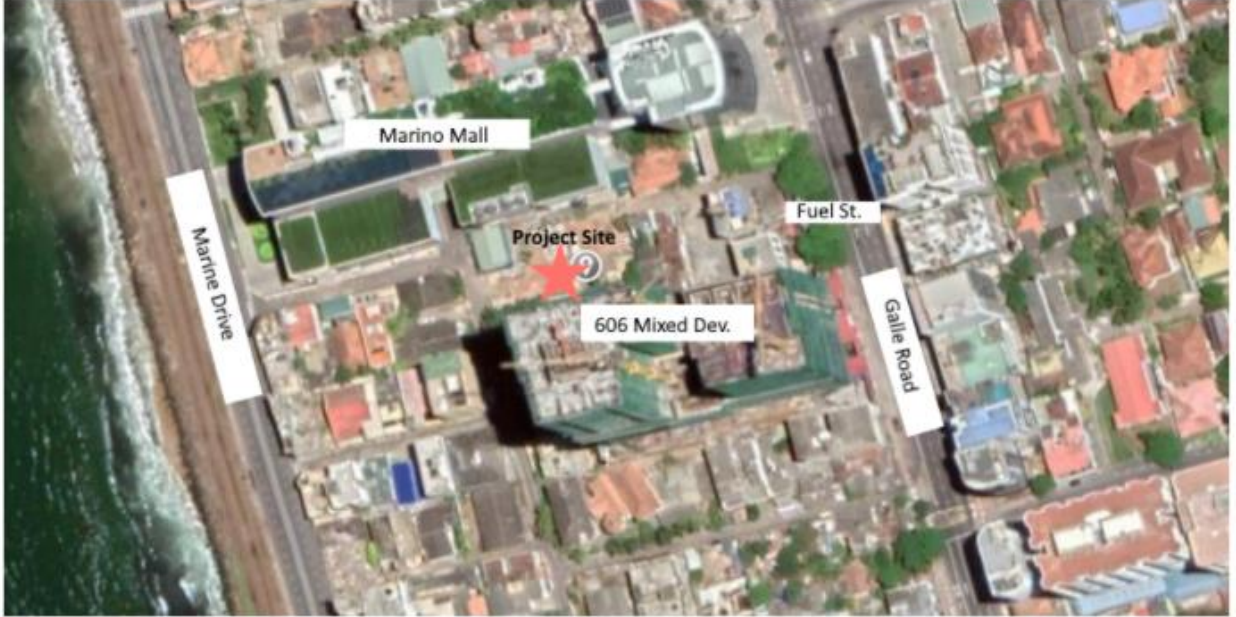
இந்த தளம் பல துண்டு நிலத்தில் அமைந்துள்ளது, சில வெற்று நிலையில் சிலவற்றில் தற்போது காலியான கட்டிடங்கள் உள்ளன (இது இடிக்கப்பட்டது). இந்த இடம் இரண்டு இடங்கள் வழியாக காலி சாலையில் இணைக்கப்பட்டுள்ளது மற்றும் தற்போதுள்ள மரினோ மால் ஷாப்பிங் வளாகம் மற்றும் மரினோ கடற்கரைக்கு அருகில் உள்ளது. தளத்தை காலி சாலை வழியாகவோ அல்லது மரைன் டிரைவோடு இணைக்கும் 10 வது லேன் வழியாகவோ அணுகலாம்.

படம் 2.12: தள இடம்

இது வடக்கில் மரினோ மால் வளாகம் மற்றும் தற்போதுள்ள மரினோ பீச் கொழும்பு ஹோட்டல், மேற்கில் 10 வது லேன், தெற்கே '606' கலப்பு மேம்பாட்டு திட்டம் மற்றும் மேற்கு காலி சாலை மற்றும் எரிபொருள் நிலையம் ஆகியவற்றால் எல்லையாக உள்ளது.

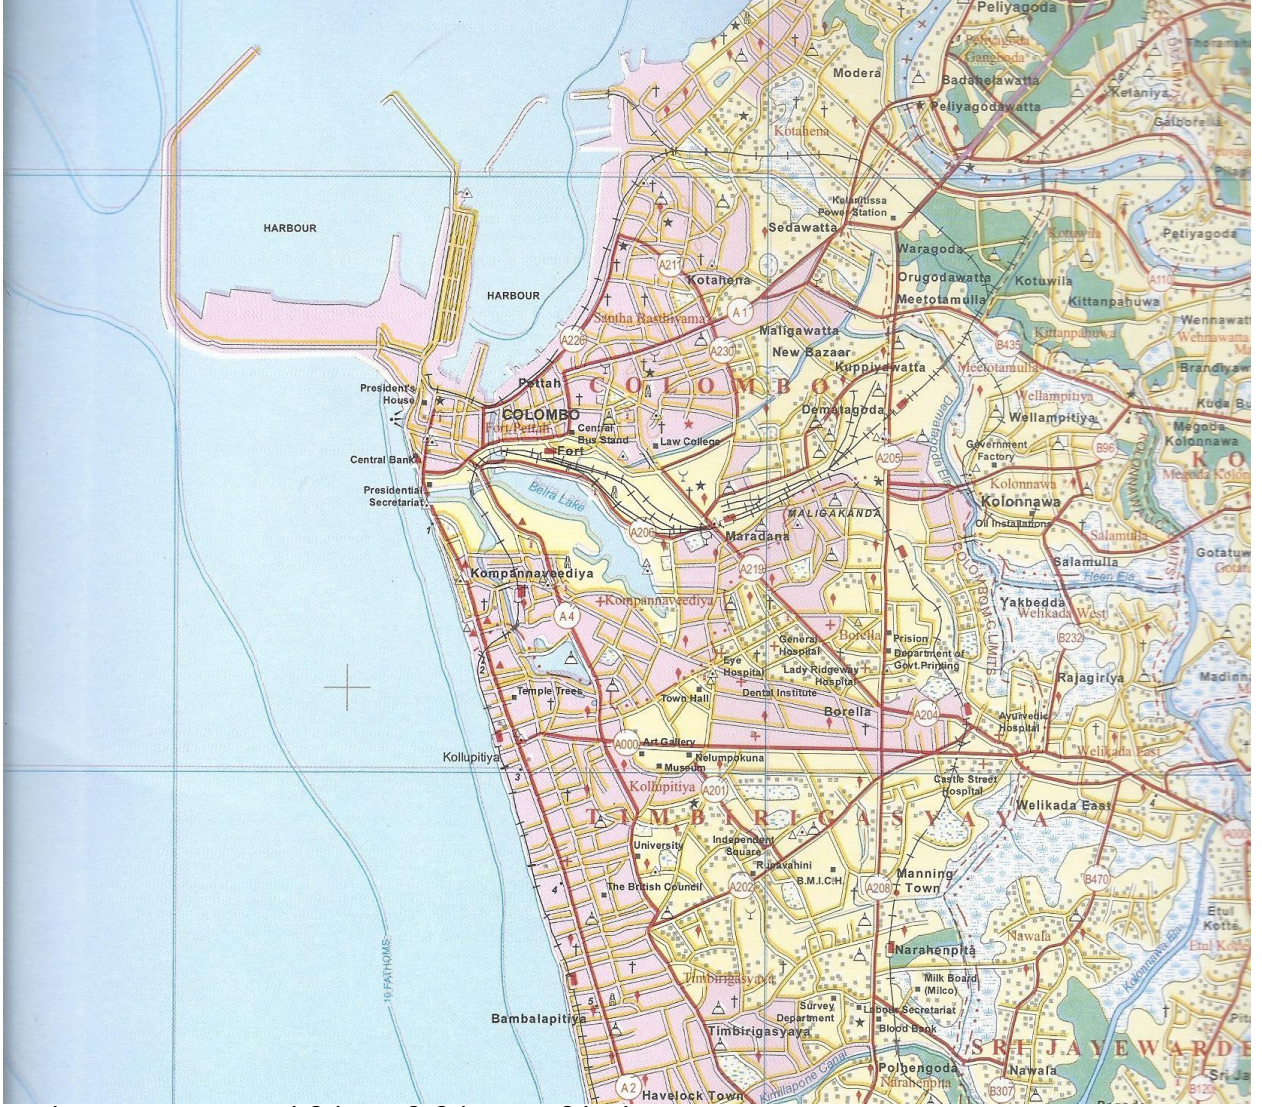
பின்வரும் படம் 2.13 என்பது தளத்தின் இருப்பிடத்தைக் குறிக்கும் பிராந்தியத்தின் 1: 50,000 TOPO திட்டமாகும்.

படம் 2.13: 1: 50,000 தளத்தின் பகுதியின் TOPO திட்டம்

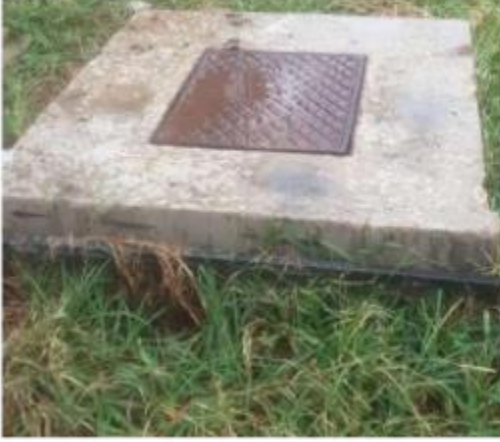
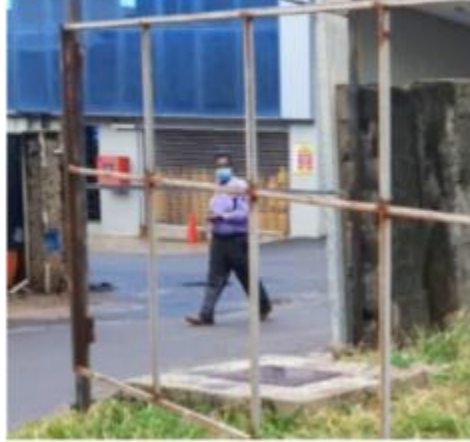
ஆய்வுப் பகுதியில் உள்ள ஒரே மேற்பரப்பு நீர் அமைப்பு இந்தியப் பெருங்கடல் ஆகும், இது தளத்தின் மேற்குப் பக்கம் 120 மீ. கீழேயுள்ள படம் 2.24 இல் காட்டப்பட்டுள்ளபடி, 10 வது பாதையில், கடல் புயல் வழியாக முக்கிய புயல் நீர் வடிகால்களை இணைக்கும் வகையில், தற்போதுள்ள மழைநீர் வடிகால்கள் உள்ளன.

படம் 2.24: தளத்தில் இருக்கும் இன்டர்செப்டர் மேன்ஹோலின் புகைப்படம்

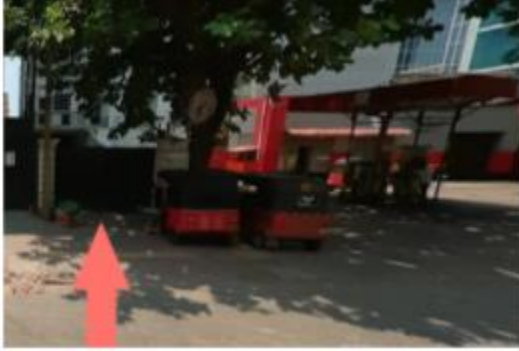
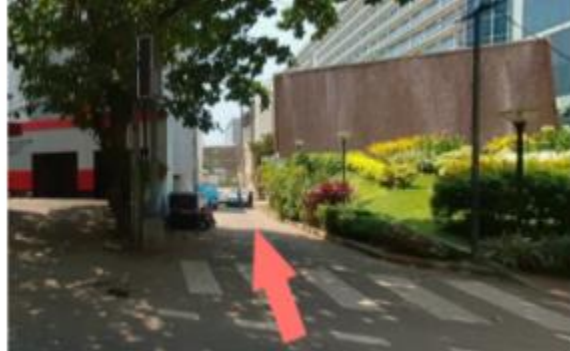
முன்மொழியப்பட்ட திட்ட இடத்திற்கான அணுகல் பல இடங்களிலிருந்து கிடைக்கிறது, கொழும்பு-காலி சாலையில் இருந்து இரண்டு நுழைவாயில்கள் உள்ளன (A2), அவை தற்போதுள்ள எரிபொருள் நிலையத்தின் இருபுறமும் அமைந்துள்ளன, கீழே உள்ள படம் 2.25 & 2.26 இல் சித்தரிக்கப்பட்டுள்ளது.

படம் 2.25: காலி வீதியூடாக அணுகுதல்

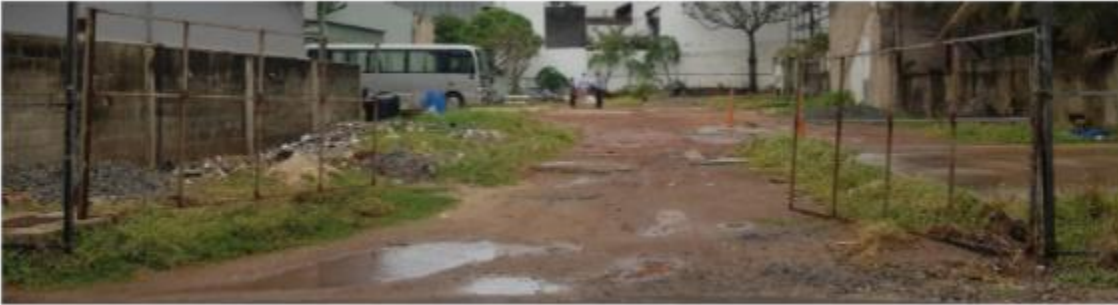
படம் 2.26: மரைன் டிரைவ் வழியாக அணுகுதல்

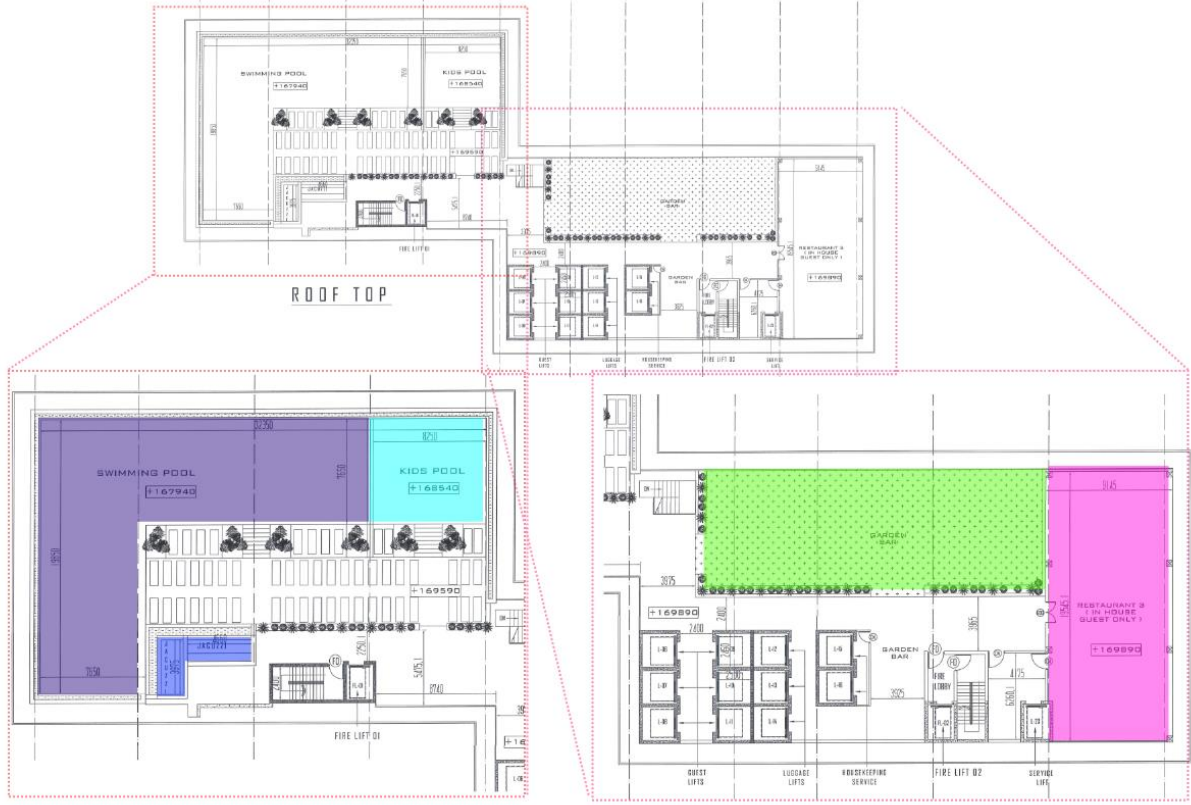
ஹோட்டல் விருந்தினர்களின் பயன்பாட்டிற்காக 45 வது மாடியில் கூரை நீச்சல் குளம் உள்ளது. இதில் முறையே பெரியவர்கள் மற்றும் குழந்தைகள் நீச்சல் குளங்கள் உள்ளன, மேலும் 2 ஜக்குஜிகளும் வழங்கப்படுகின்றன. ஒரு நகர ஹோட்டலாக இருப்பதால், திட்ட ஆதரவாளர்கள் வேறு எந்த நீர் சார்ந்த பொழுதுபோக்கு நடவடிக்கைகளையும் வழங்கத் திட்டமிடவில்லை.

படம் 2.30 மொட்டை மாடியிலுள்ள நீர் சார்ந்த பொழுதுபோக்கு நடவடிக்கைகள்

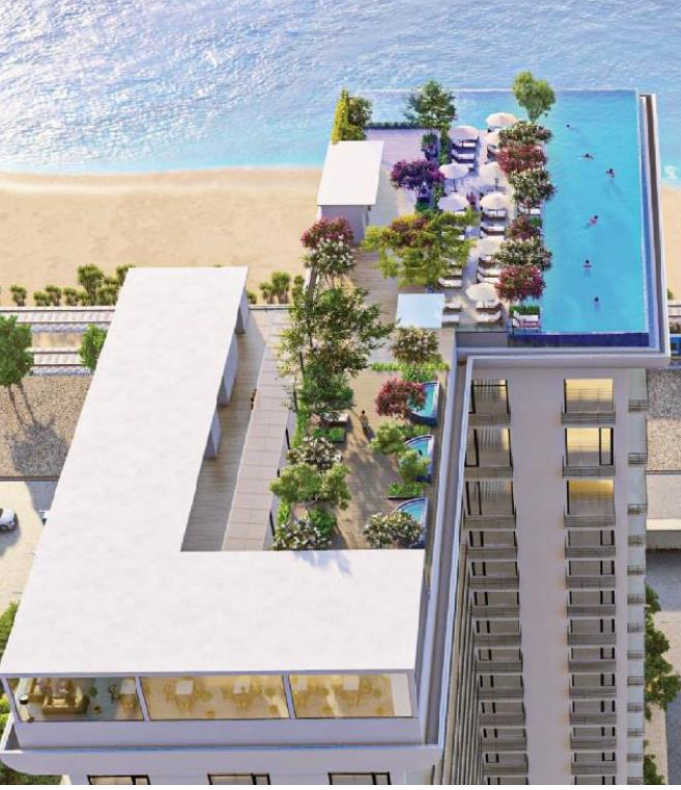
திட்டத்தின் அடித்தளத்தில் மிக குறையான அலங்காரக் மலர் செடிகள் இருக்கும், திட்டத்தின் நுழைவாயில் அலங்கார மலர்களும் மற்றது கட்டிடத்தின் மொட்டைமாதியில் மட்டுமே இருக்கும். அதக்காக 1,000mm தடினமான மெல்லிய மண்ணை மொட்டை மாதியின் பகுதியை நில அமைப்புக்காக பயன்படுத்தப்படும். திட்ட ஆதரவாளர்கள் திட்டத்தின் நுழைவாய் , மற்றும் மொட்டை மாதியில் படம் 2.34 இன் படி உள்நாட்டு செடிகள் மற்றும் மரங்களை மட்டுமே அலங்காரத்துக்காக அறிமுகப்படுத்த திட்டமிட்டுள்ளனர்.

படம் 2.34: கூரை நில அமைப்பு

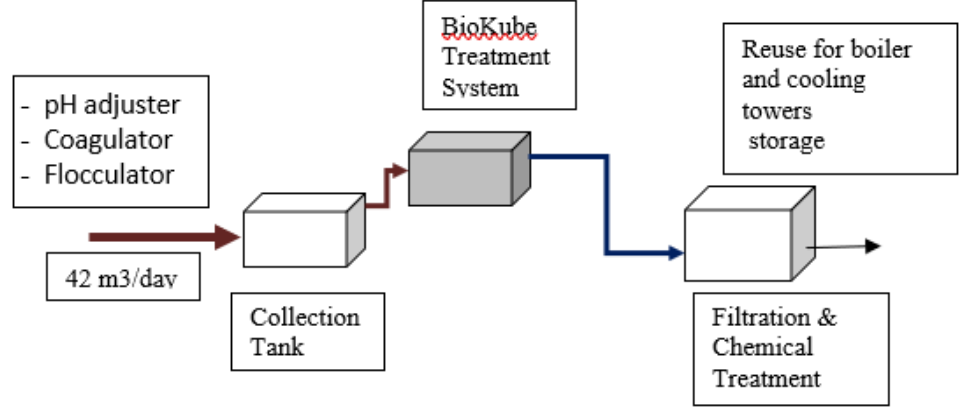
சலவை கழிவு நீருக்கான சுத்திகரிப்பு செயல்முறை அமைப்பின் திட்ட வரைபடம் கீழே இணைக்கப்பட்டுள்ளது.

படம் 2.41: சலவை கழிவு நீருக்கான சுத்திகரிப்பு செயல்முறை அமைப்பின் திட்ட வரைபடம்

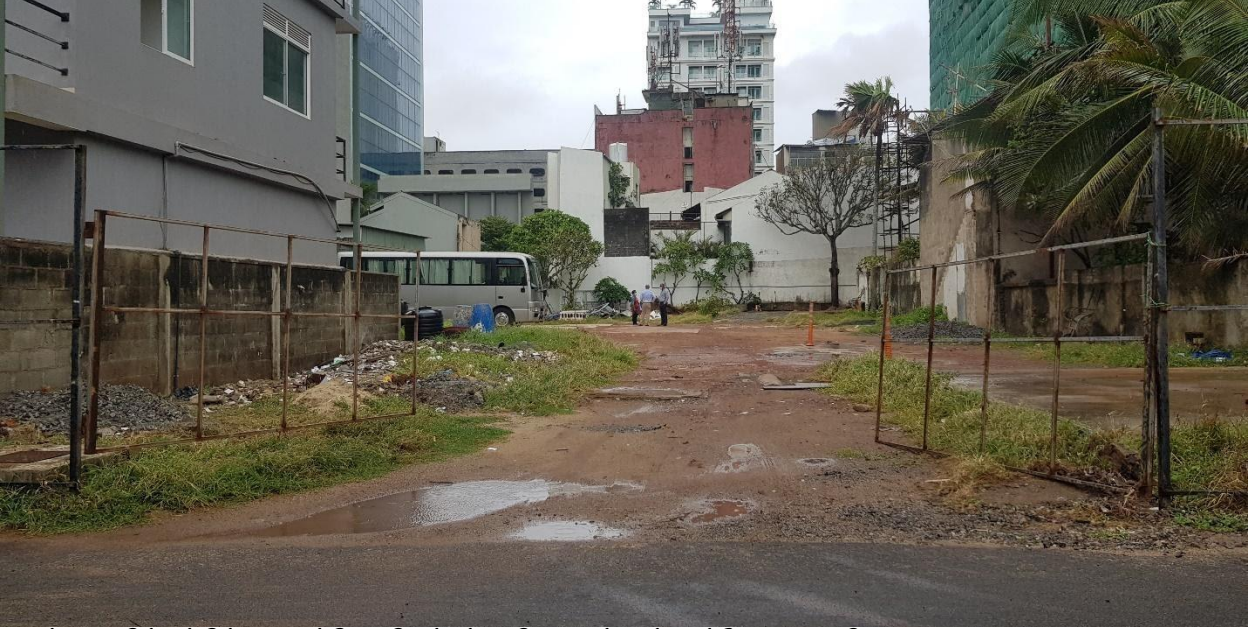
படம் 4.5: திட்டத்திற்கு முன்மொழியப்பட்ட நில துண்டின் தற்போதைய நிலை

முன்மொழியப்பட்ட ஹோட்டல் வளாகத்தை நிர்மாணிப்பதற்காக ஒதுக்கப்பட்ட மொத்த நிலப்பரப்பு 115.4 பேர்ச்சஸ். தற்போது, முன்மொழியப்பட்ட நிலம் கட்டிடங்களால் ஓரளவு மூடப்பட்டுள்ளது, மீதமுள்ள பகுதி வெறும் நிலம். முன்மொழியப்பட்ட 652 அறை மரினோ டவர்ஸ் ஹோட்டலின் திட்ட மேம்பாட்டுத் திட்டத்தின்படி, மொத்த நிலப்பகுதி ஹோட்டல் மற்றும் தொடர்புடைய கூறுகளுக்குப் பயன்படுத்தப்படும். ஒரு இடையக மண்டலம், மழைநீர் மேலாண்மை அமைப்புகள், நிலப்பரப்பு, முதலியன, வளர்ச்சித் திட்டத்தில் சேர்க்கப்பட்டுள்ளன. இருப்பினும், ஹோட்டல் கட்டுமானம் முடிந்த பிறகு, அது கட்டிடங்கள் மற்றும் கலவைகள் மற்றும் நிலப்பரப்பு போன்றவற்றால் மொத்த நிலப்பரப்பை உள்ளடக்கும், எனவே இந்த திட்டத்துடன், திட்ட நிலத்தைத் தவிர, அருகிலுள்ள நிலப் பகுதிகளில் எந்த மாற்றத்தையும் எதிர்பார்க்க முடியாது.

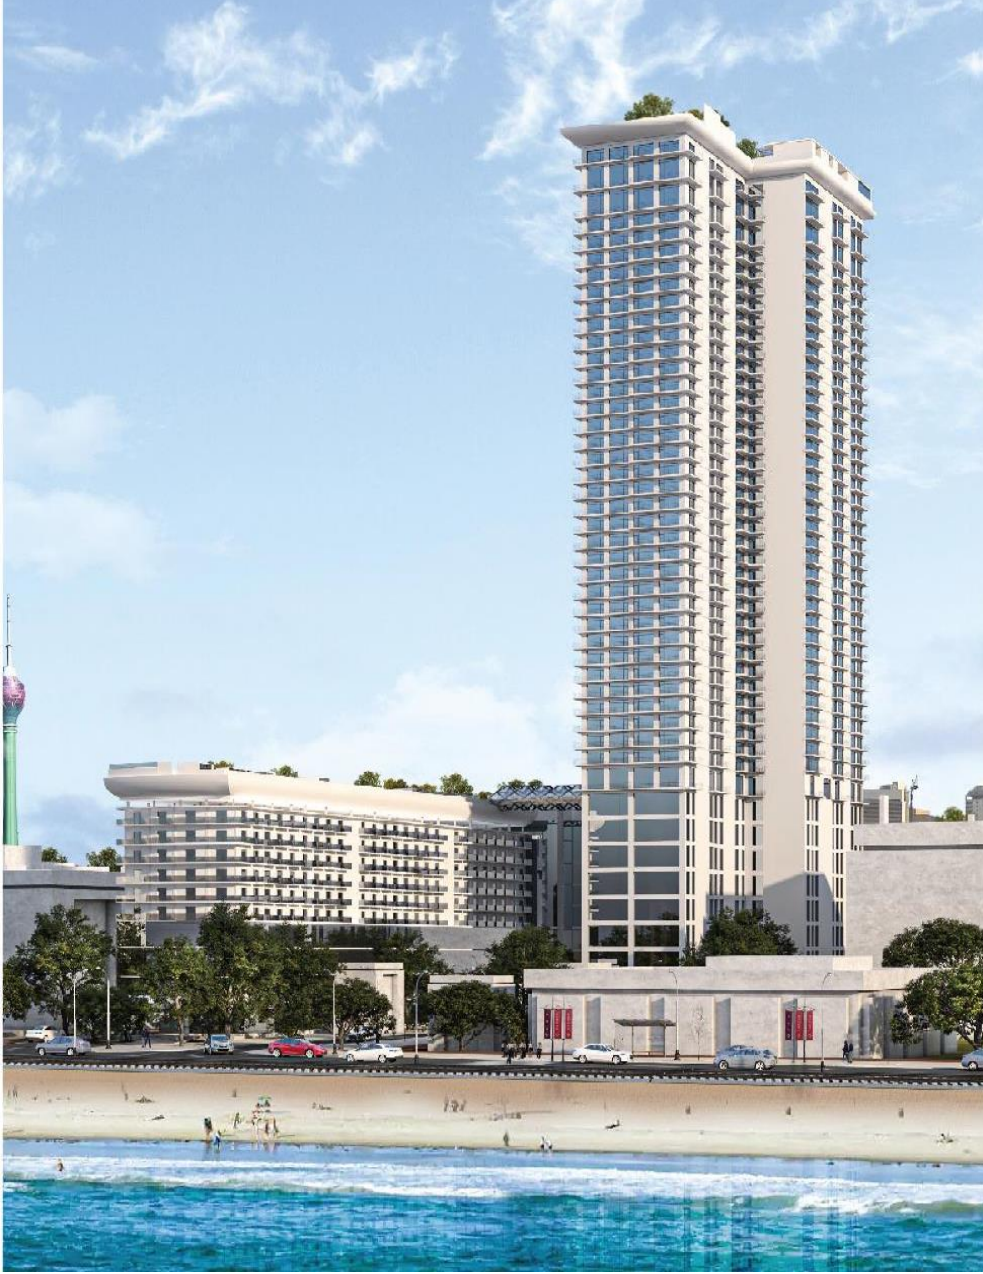
படம் 4.6: ஹோட்டலின் வெளிப்புறக் திட்டம்

பறவை மோதல்கள்/பறவைகளின் இறப்பைத் தவிர்க்கக்கூடிய வழிகளில் கண்ணாடியின் சுவர் விகிதத்தின் 25% -40% விகிதத்தைப் பயன்படுத்துதல், வடிவமைப்பில் பறக்க-நீக்குதல், வெய்யில் மற்றும் மேல்புறங்களைப் பயன்படுத்துதல், வெளிப்புறத் திரைகள், கிரில்ஸ், ஷட்டர், நிழல்கள் மற்றும் காட்சி குறிப்பான்களையும் உருவாக்குகிறது. திட்ட ஆதரவாளர்கள் கீழ்கண்டவாறு திட்ட வடிவமைப்பின் வெளிப்புற ஒழுங்கமைப்பில் காணப்படுவது போன்ற நடவடிக்கைகளை கருத்தில் கொண்டுள்ளனர்.
